USR-GPRS232-7S3

产品使用手册

一、基本测试案例

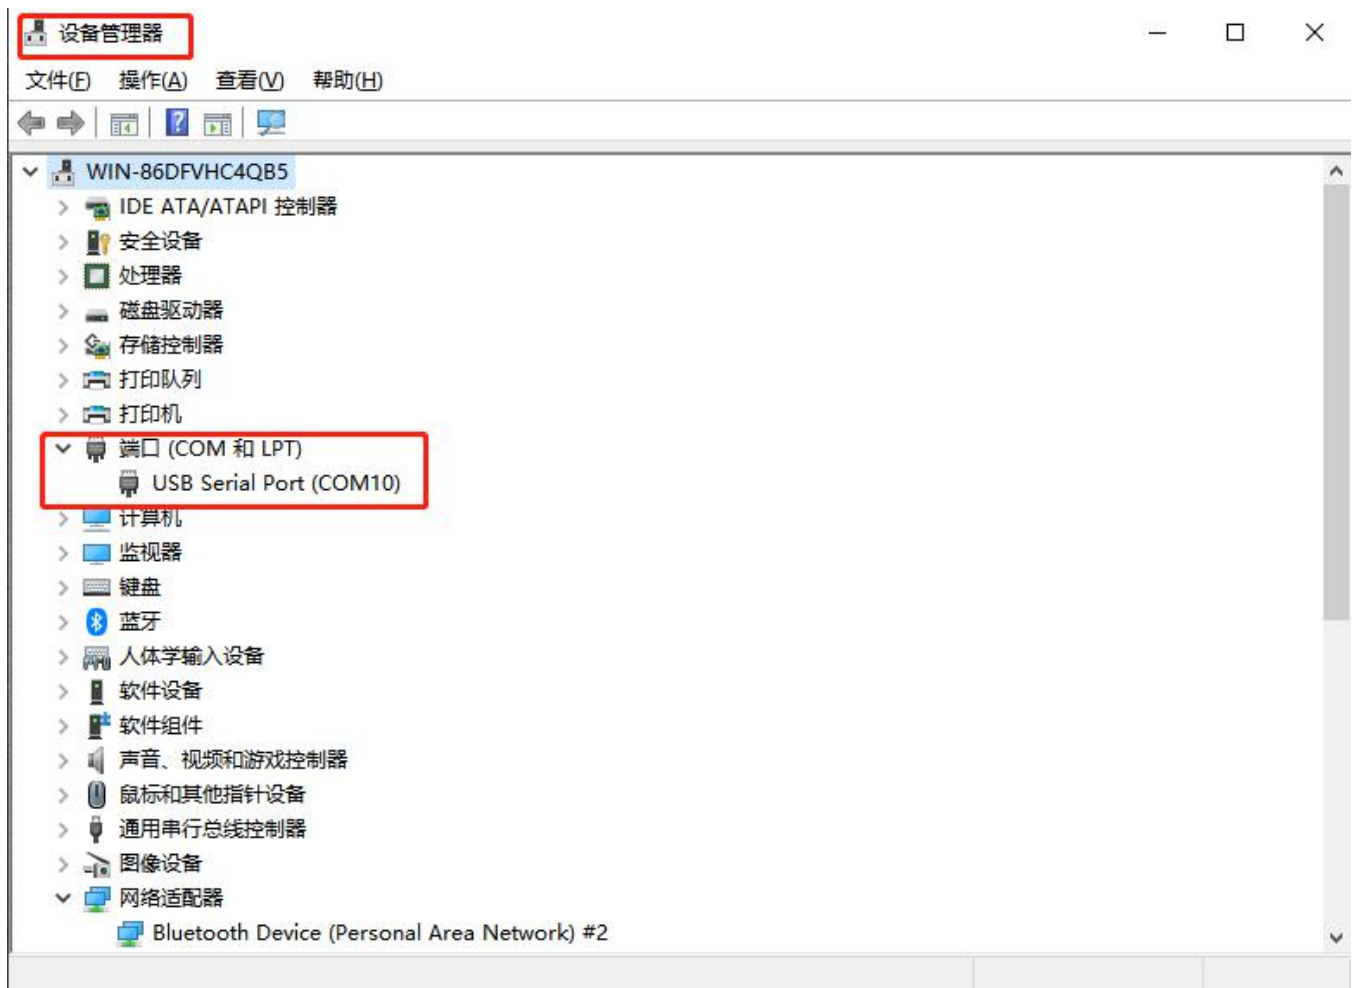
打开设置软件, 选择串口号/波特率/校验/数据/停止位, 打开串口, 其中串口号可以在电脑的“设备管理器”中查看, 见下图; 波特率等串口参数出厂默认是: 115200,n,8,1
